Forschungsbericht Nr. 2385

Kunststoffgebundener Straßenoberbau im Überrollversuch

(Terra Elast AG)

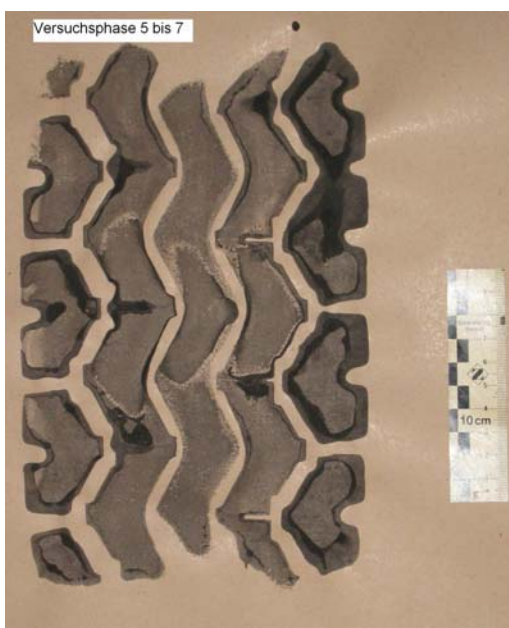
Bericht Nr. 2385
Anlage 1:
Ermittlung der Reifenaufstandsfläche in den
Teilversuchen.

Die sich aus den gewählten Kombinationen von Radlast und Fülldruck ergebenden mittleren Kontaktspannungen [N/mm²] werden mit Hilfe von Latschabdrücken (Aufstandsfläche des Reifens) bestimmt, wie in Tabelle 2 angegeben. Die Latschabdrücke sind in Anlage 1 zusammengestellt.

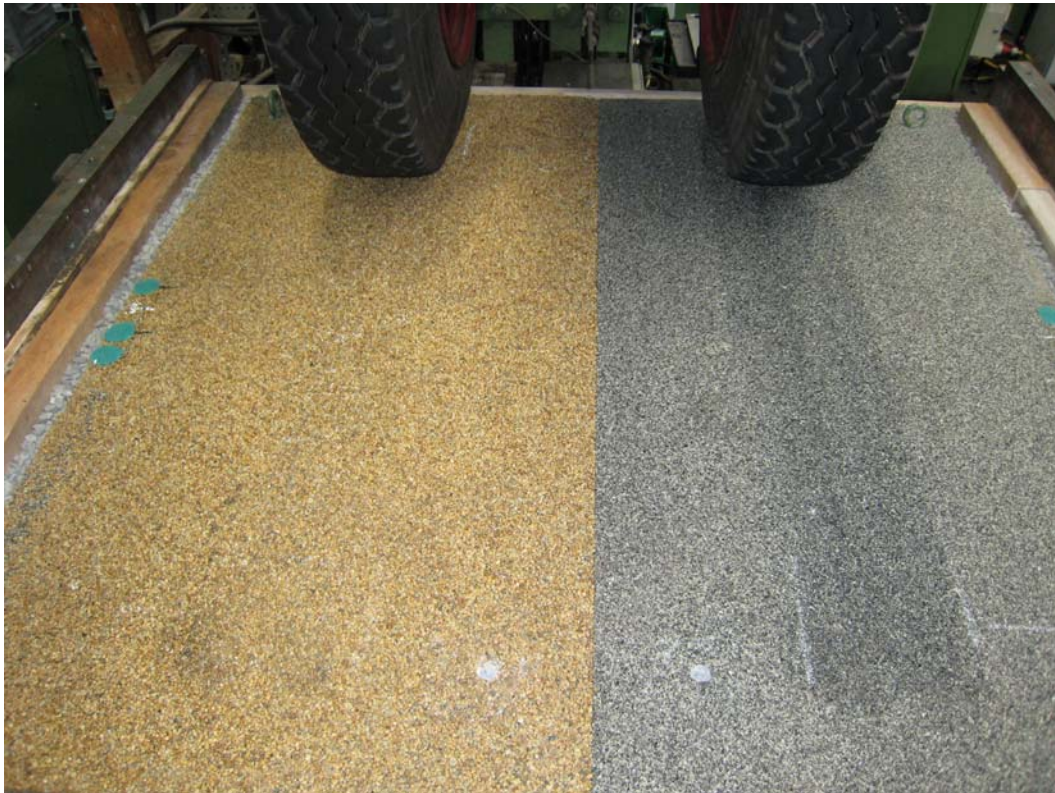
Bild 1: Zustand der Oberflächen nach Versuchsphase 5. Deckschicht mit Körnung 1/3mm (grau, im Bild rechts) ohne sichtbare Beschädigungen. Die Deckschicht mit Körnung 2/4mm (gelb, im Bild links) zeigt vereinzelte Kornausbrüche in der Rollspur.

Als weiteres Bewertungskriterium wurde die Oberfläche vor und nach jeder Versuchsphase hinsichtlich Abplatzungen bzw. Ausbrüchen an der Oberfläche visuell untersucht. So zeigen sich an der Deckschicht mit Körnung 2/4mm zum Ende der Phase 5 vereinzelt Kornausbrüche. Im Verlauf von Phase 6 (zusätzliche Bremskrafteinleitung) häufen sich diese Kornausbrüche (Fotodokumentation siehe Anhang, Bild 1 bis 4). Entsprechendes wurde an der Deckschicht mit Körnung 1/3mm in dieser Form nicht festgestellt. In Phase 7 (mit Oberflächentemperatur von 45°C) ergab sich keine signifikante Zunahme der Kornausbrüche an der Oberfläche mit Körnung 2/4mm.

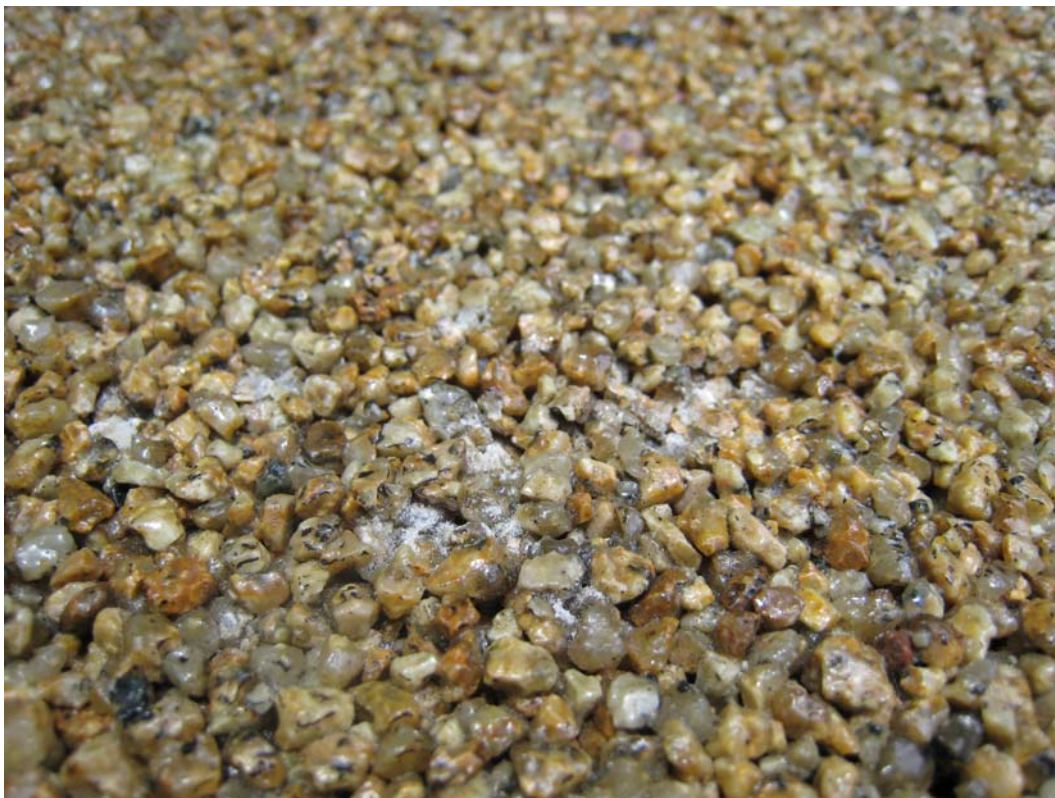
Bild 2: Detail der Körnung 2/4mm in der Rollspur mit Ausbrüchen.

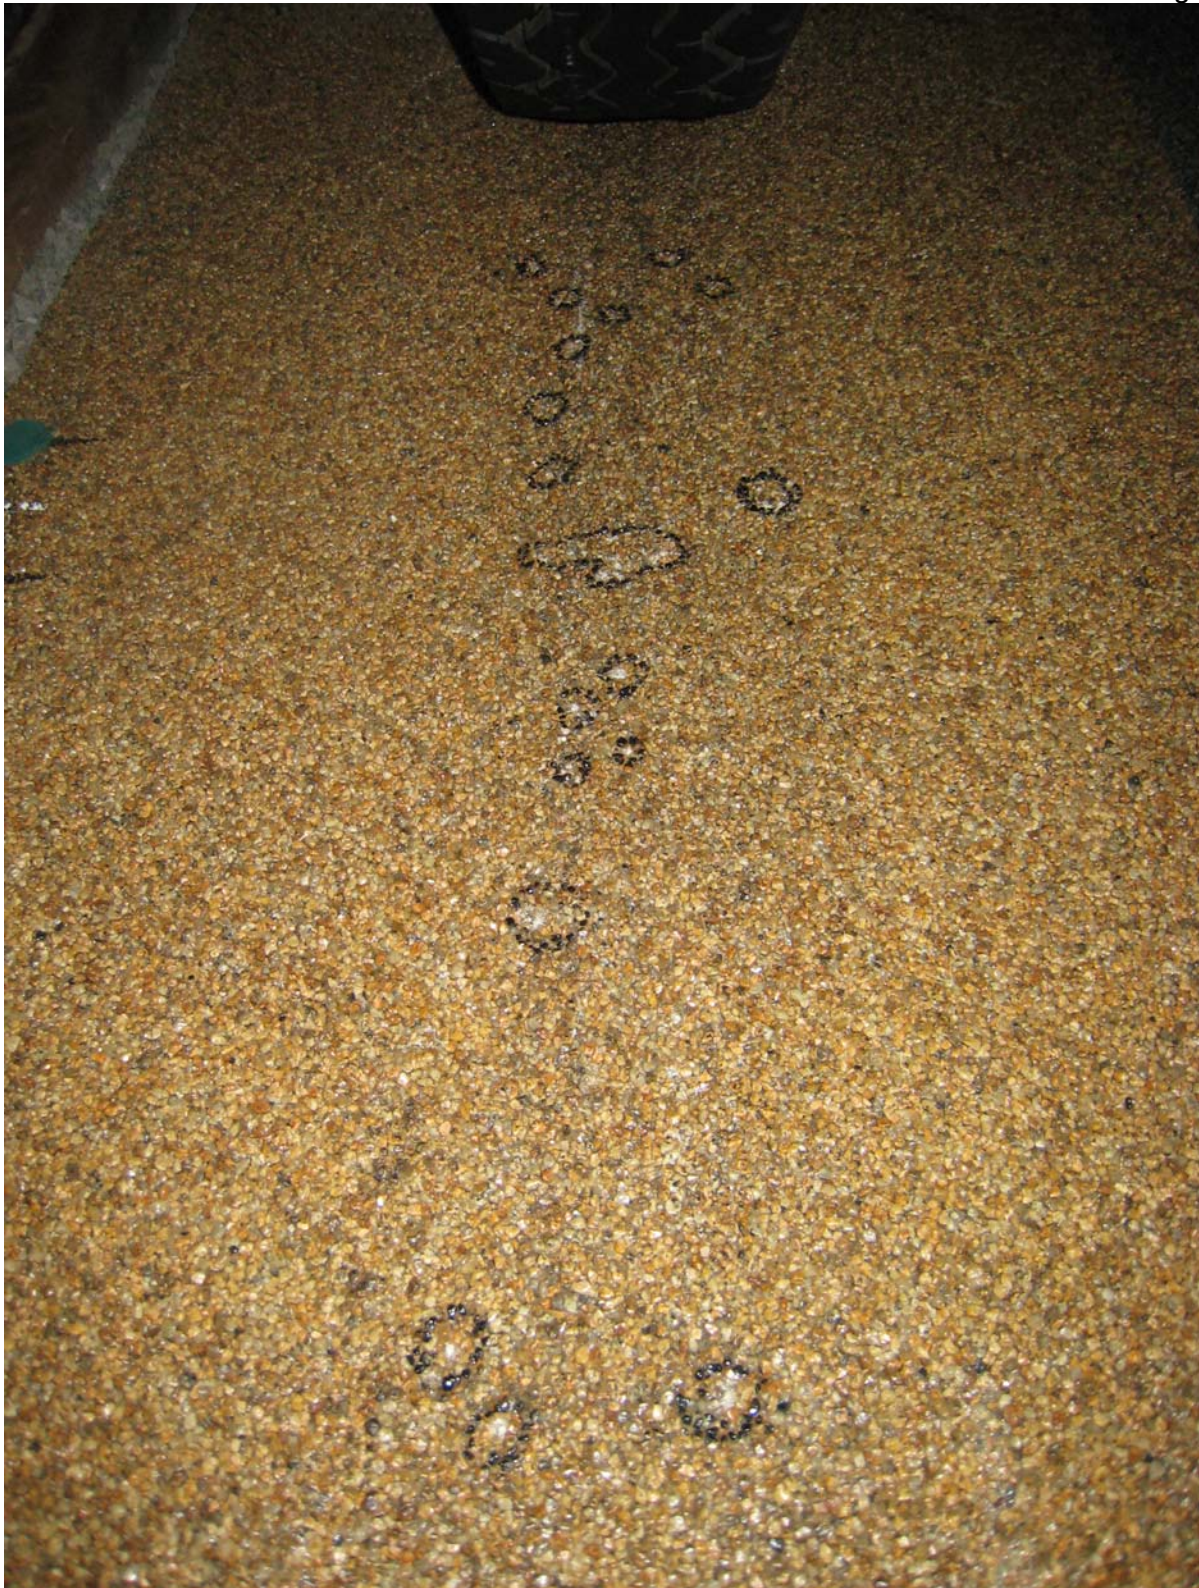
Bild 3: Zustand der Deckschicht 2/4mm nach 2.000 LW in Phase 6 mit zusätzlicher Bremskrafteinleitung (insgesamt: 47.000 LW). Zur Verdeutlichung sind die Ausbruchbereiche schwarz eingekreist.

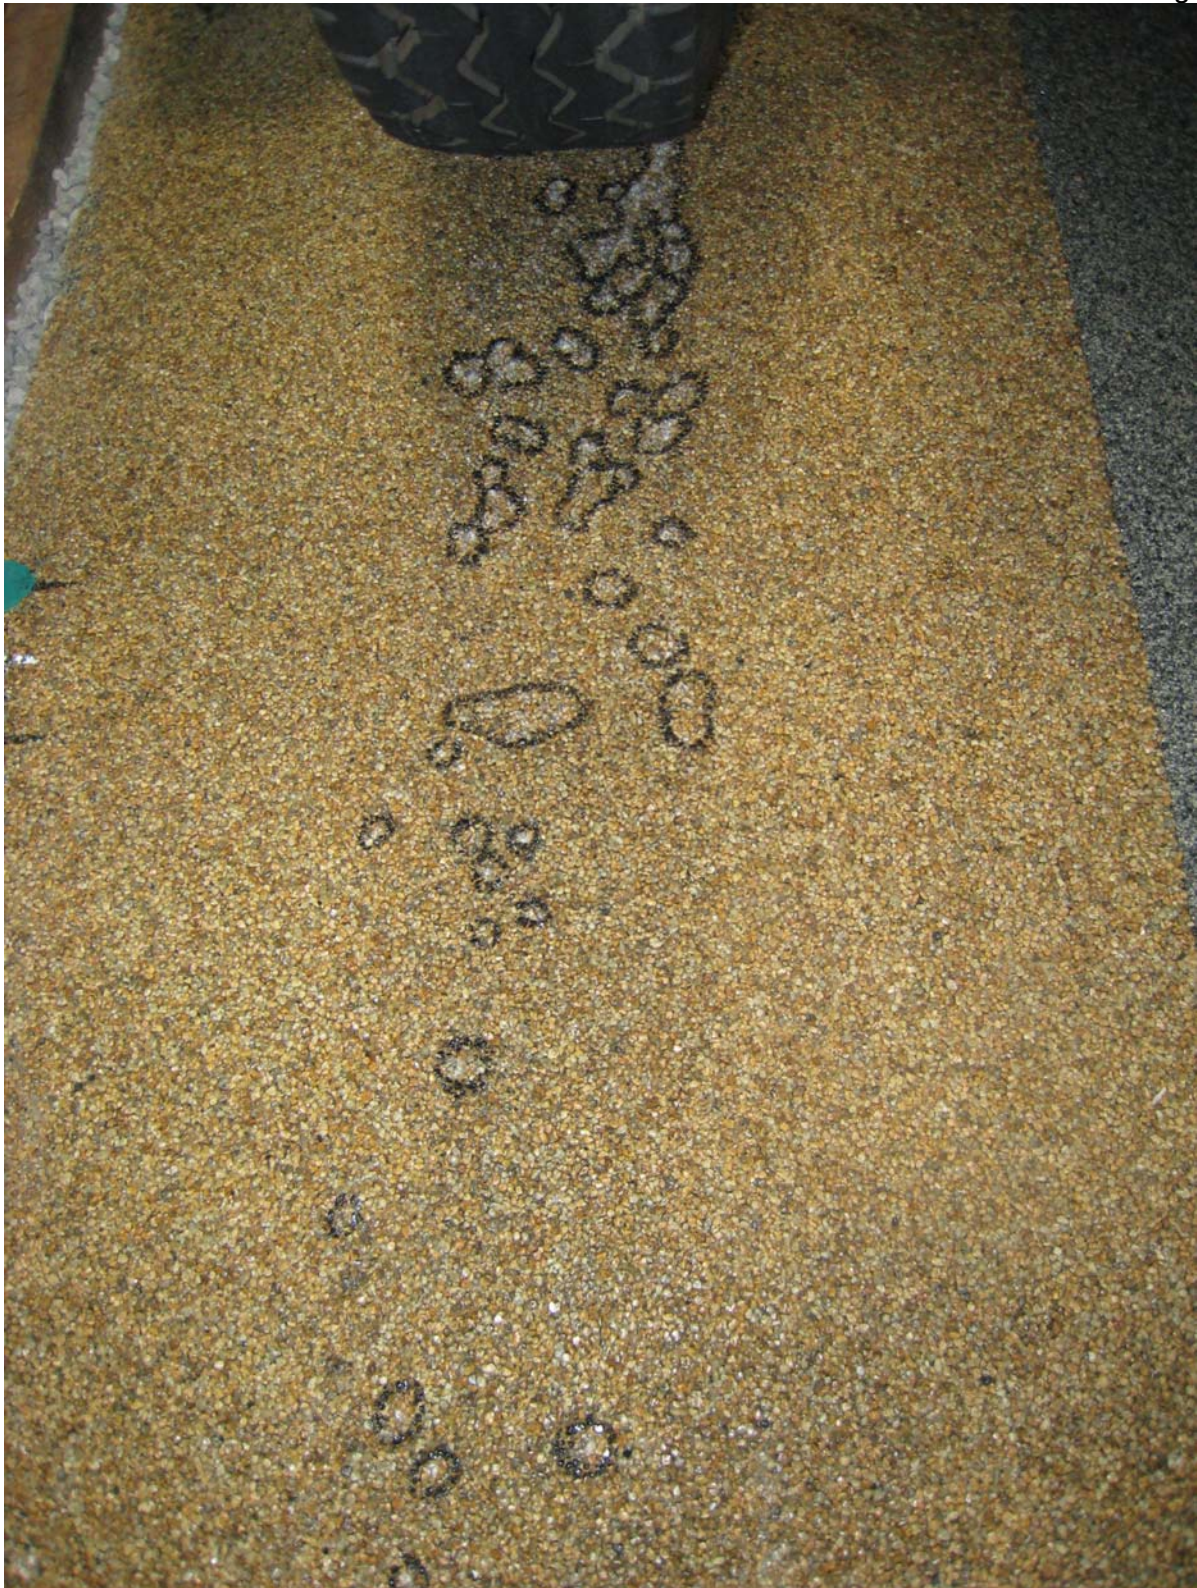
Bild 4: Zustand der Deckschicht 2/4mm nach Abschluss der Phase 6 mit zusätzlicher Bremskrafteinleitung (insgesamt: 50.000 LW). Deutliche Zunahme der Ausbrüche gegenüber dem Zustand in Bild 3.

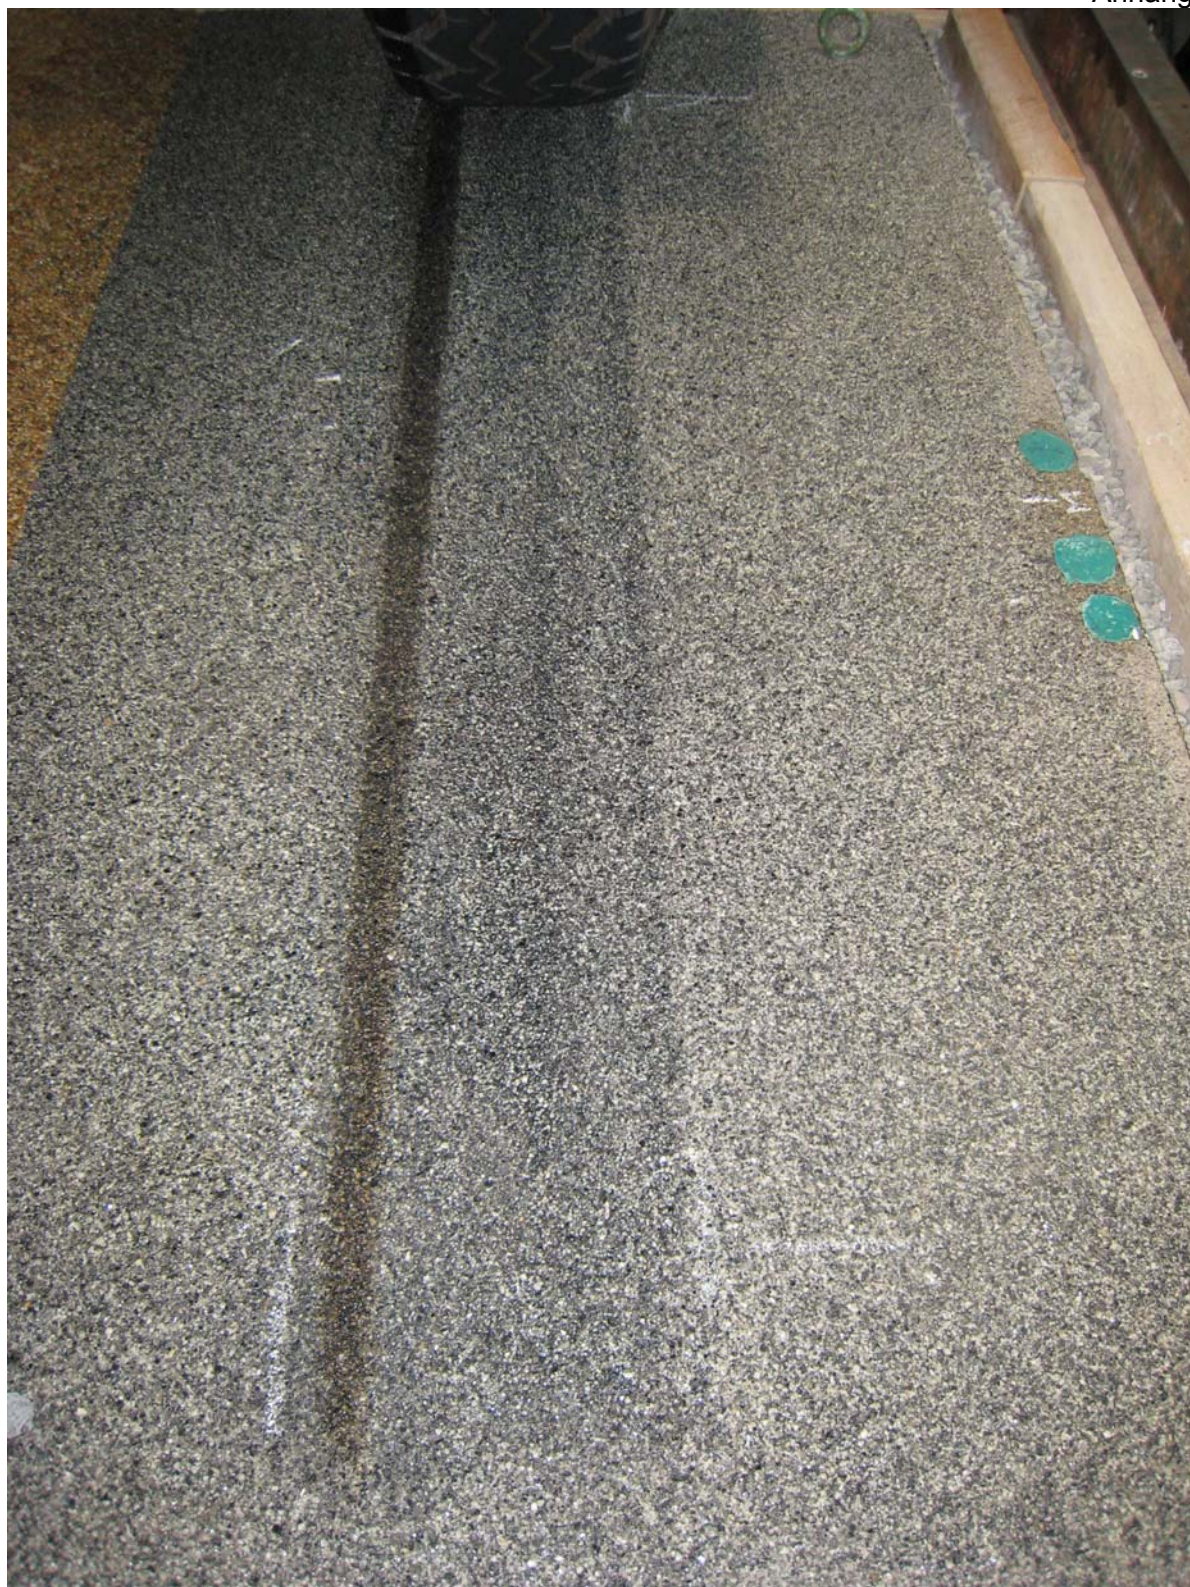
Bild 5: Zustand der Deckschicht 1/3mm nach Abschluss der Phase 6. Der dunkle Streifen ist die Folge eines Lecks im Bremssystem der Versuchseinrichtung. Die Bremsflüssigkeit DOT4 wurde vom Reifen in die Deckschicht eingearbeitet. Schäden in Form von Ausbrüchen waren zu diesem Zeitpunkt (nach 50.000 LW) nicht erkennbar.

In Phase 6 trat aufgrund einer undichten Verschraubung Bremsflüssigkeit (DOT 4) aus und lief über die Reifenschulter auf die Rollfläche. Die Deckschicht 1/3 mm wurde auf einem ca. 3 cm breiten Streifen auf ganzer Länge der Rollspur mit Bremsflüssigkeit getränkt (siehe

Anhang 4 Bild 5), was den Versuch augenscheinlich zunächst nicht beeinflusste (die Deckschicht 1/3mm war nach Phase 6 bis auf einen dunklen Streifen ohne jegliche sichtbare Schäden). Im Verlauf von Phase 7 zeigten sich jedoch in diesem 3 cm breiten Streifen an drei Stellen lokal eng begrenzte Ausbrüche des Deckschichtmaterials (siehe Anhang 5 Bild 6). Aufgrund dieser lokalen Eingrenzung ist die festgestellte Schädigung mit sehr großer Sicherheit auf den beschriebenen chemischen Angriff zurückzuführen und somit als „zufällige Erkenntnis“ aus dem Versuch zu bewerten. Es handelt sich nicht um einen für den Deckschichttyp spezifischen Effekt. Schäden infolge Beaufschlagung mit Chemikalien sollte daher bei keiner Bauweise außer Acht gelassen werden.

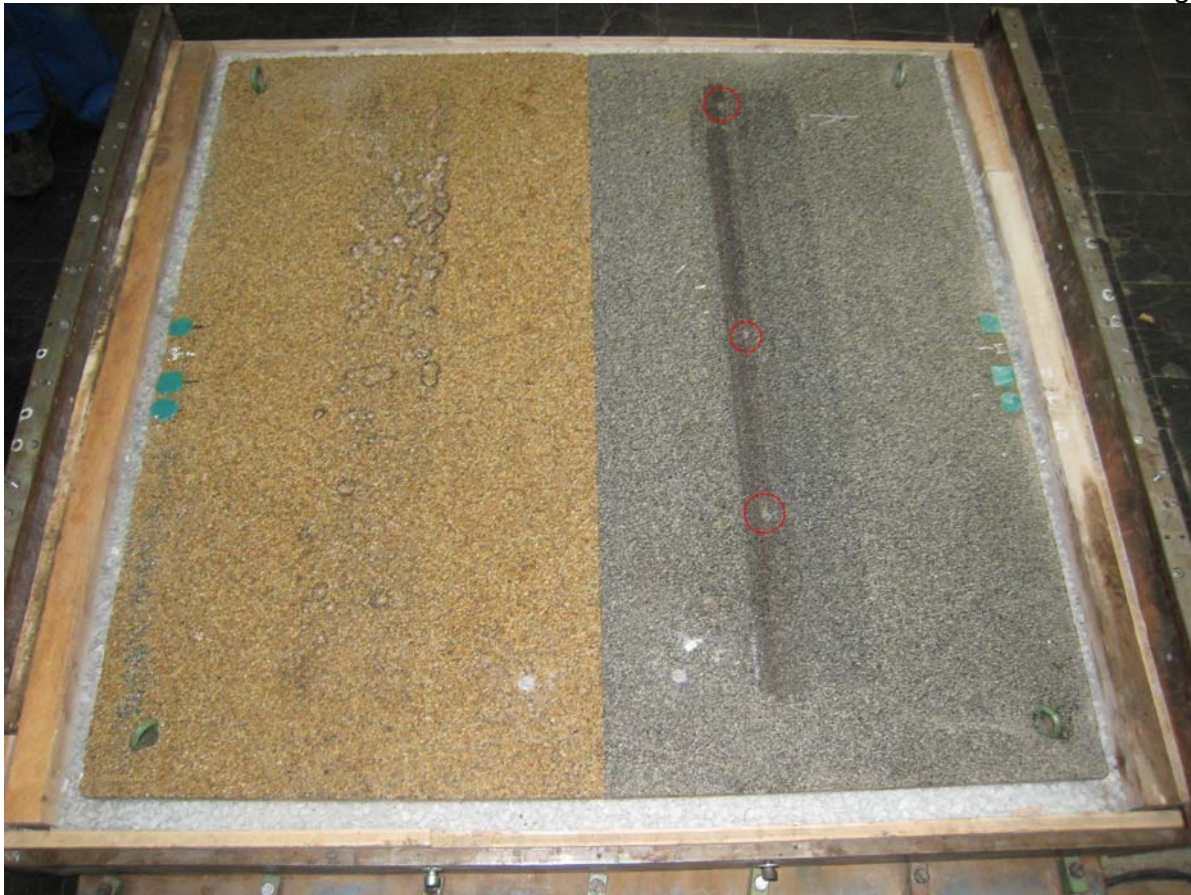
Bild 6: Zustand der Probekörperoberfläche nach Versuchsende (insgesamt 60.000 LW). Während in Phase 7 (mit Temperaturbelastung) an der Deckschicht 2/4mm (links, gelb) keine signifikante Zunahme der Ausbrüche zu verzeichnen war, zeigten sich an der Deckschicht 1/3mm (rechts, grau) drei Ausbrüche in dem mit Bremsflüssigkeit getränkten Streifen. Diese räumliche Zuordnung dieser Schädigung spricht mit sehr großer Sicherheit dafür, dass der chemische Angriff in Verbindung mit Temperaturbelastung und Rollbelastung für den Ausbruch ursächlich ist.

Nach 60.000 Überrollungen wurde der Versuch beendet. Dem untersuchten Oberbau kann ein ausgesprochen hoher, im untersuchten Bereich temperaturunabhängiger Verformungswiderstand bescheinigt werden. Aufgrund der festgestellten Kornausbrüche der Deckschicht 2/4mm ist die feinere Körnung 1/3mm grundsätzlich vorzuziehen.
